# Meesterrestauratie

**ARTIS erkend als Professionele Organisatie voor Monumentenbehoud**

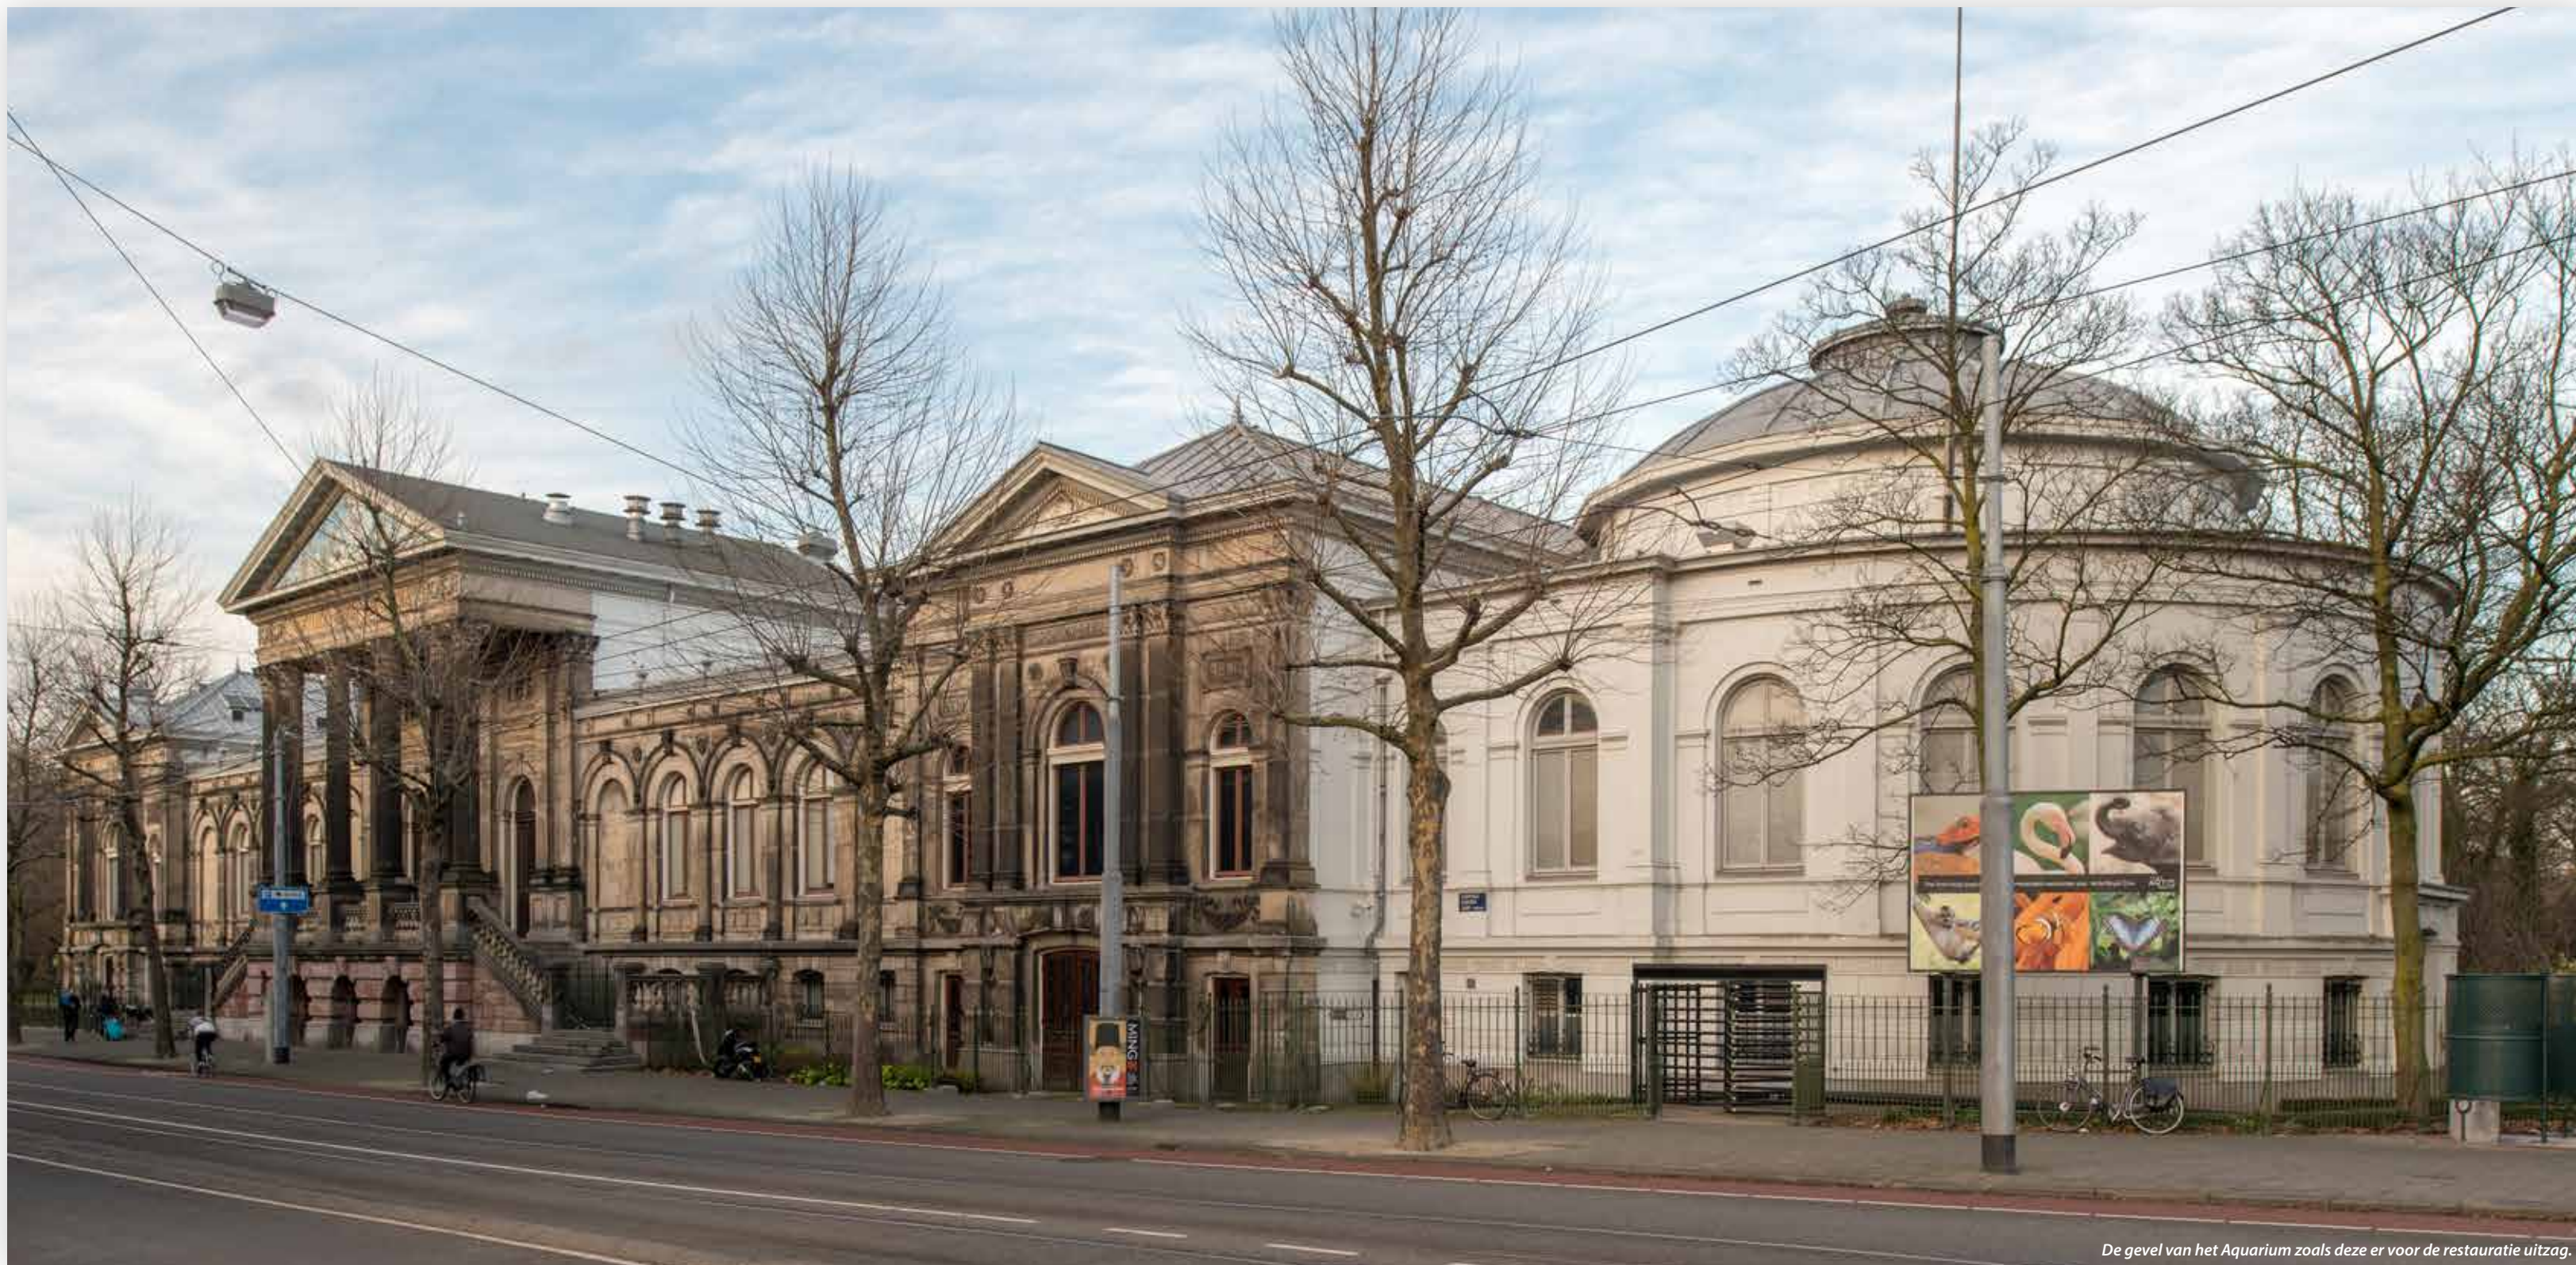
De gevel van het Aquarium zoals deze er voor de restauratie uitzag.

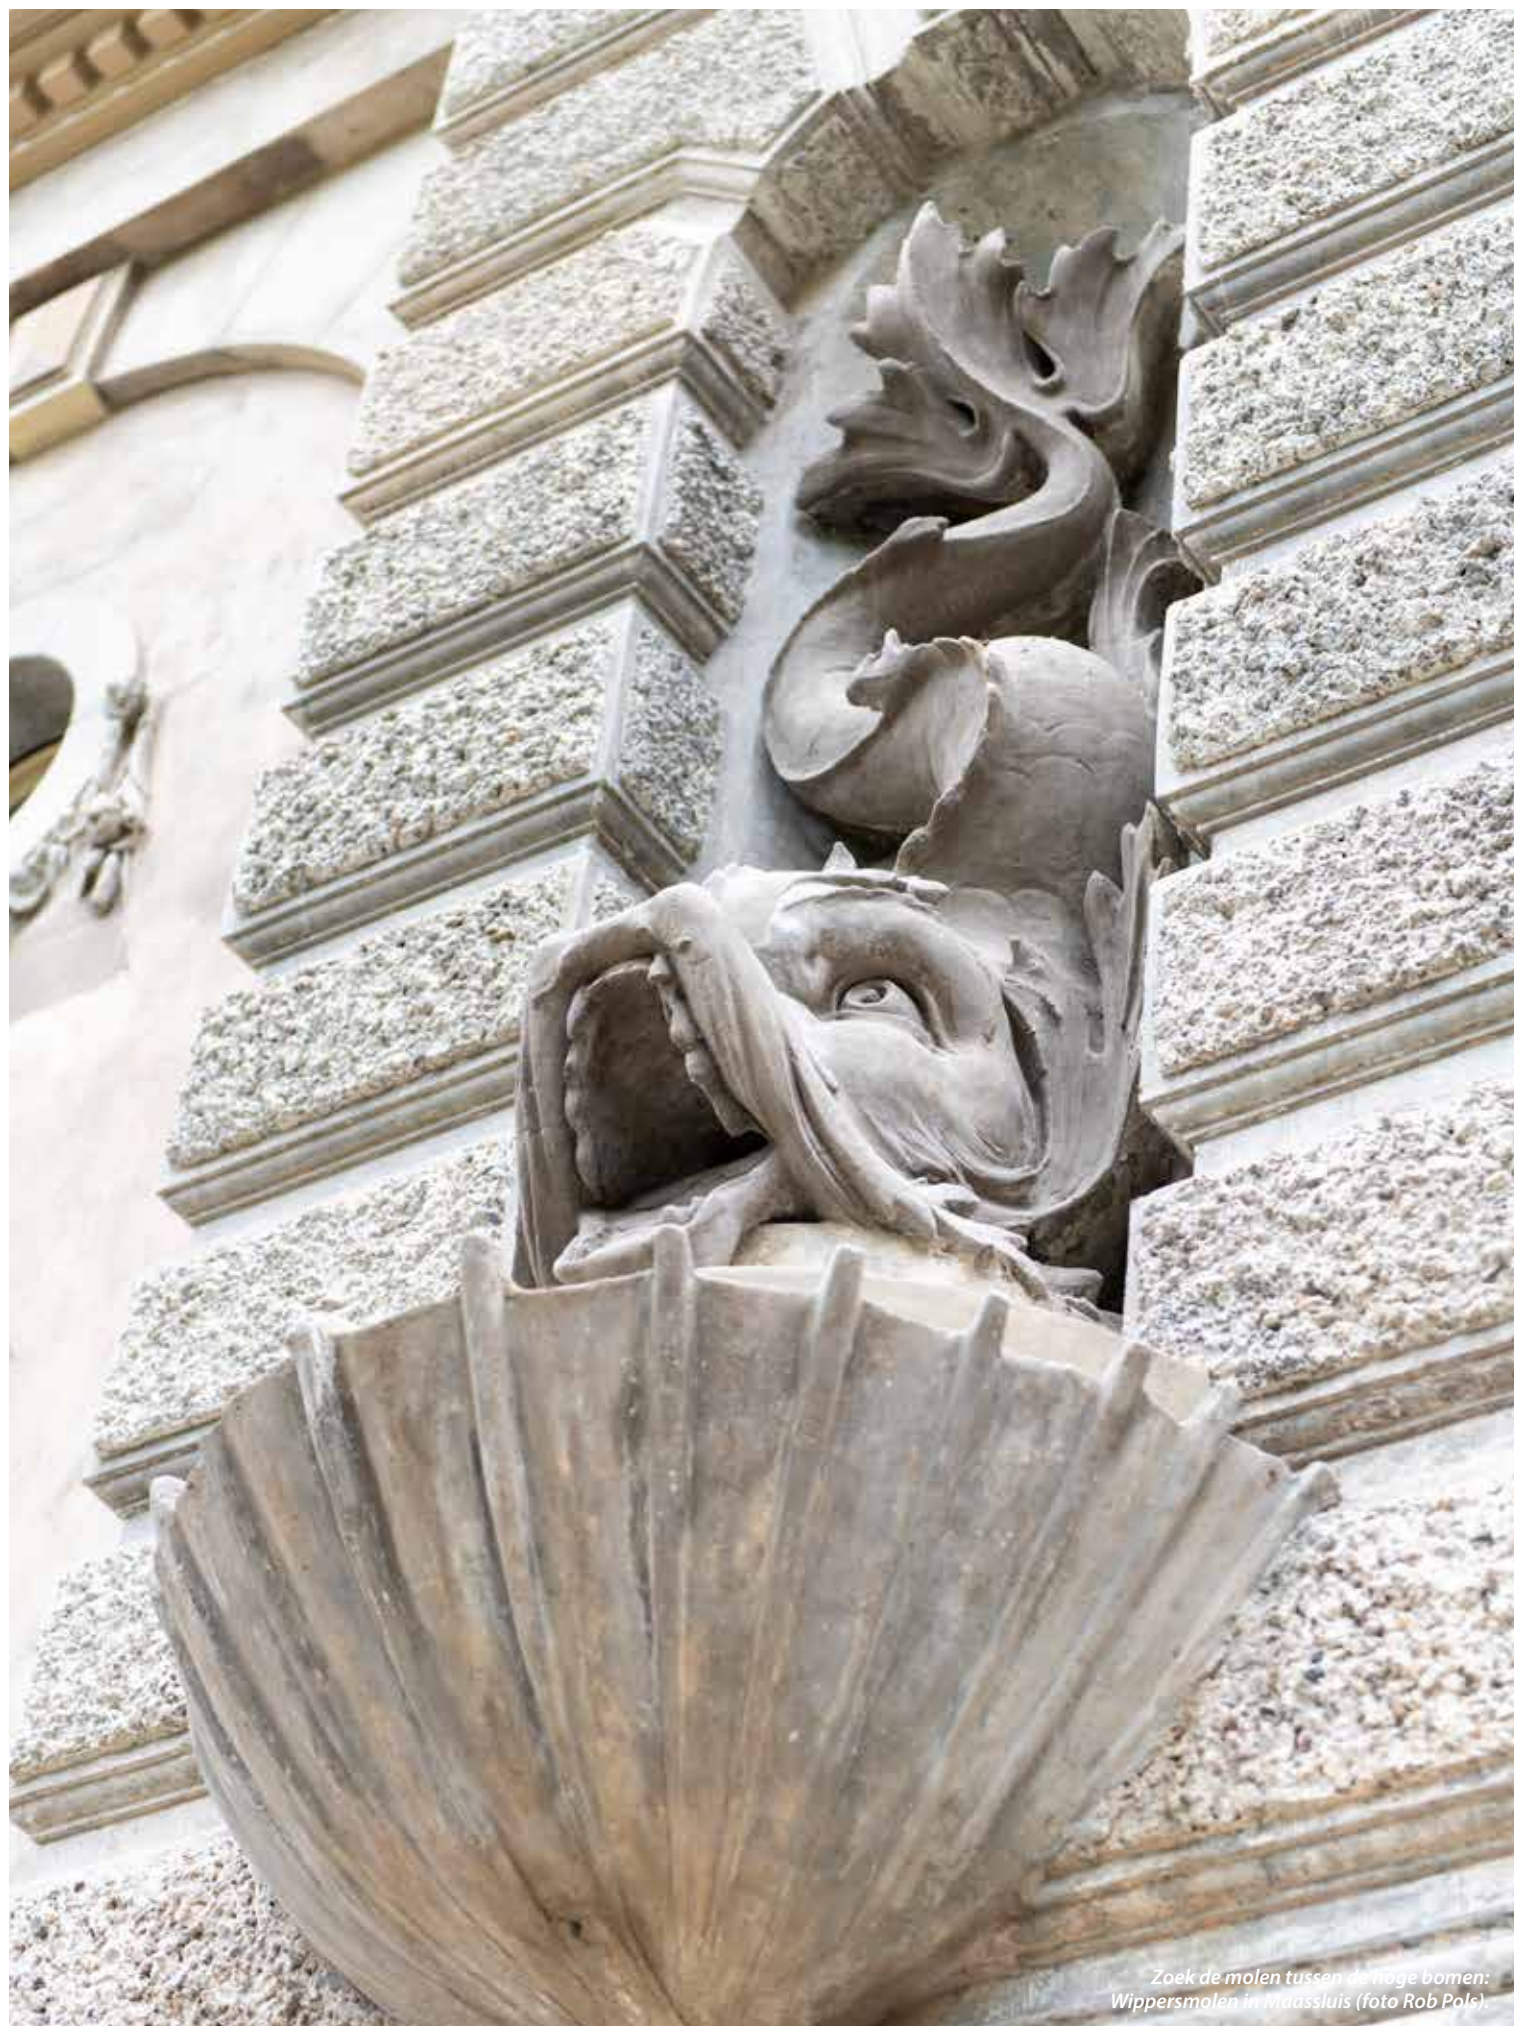
Foto boven: De gevel van het Aquarium eind 2024 toen de werkzaamheden bijna afgerond waren.  
Foto linkerpagina: Het stucwerk van de achtergevel is qua ornamenten in grote lijnen hetzelfde als de voorgevel, op deze zeemonsters na.

De gevel die Salm realiseerde aan de straatzijde is opgebouwd uit drie soorten zandsteen met daarnaast hardstenen onderdelen. De zijgevels en de achtergevel van het Aquarium zijn gepleisterd met Portlandcement, waarbij veel ornamenten van de natuurstenen voorgevel zijn gekopieerd.

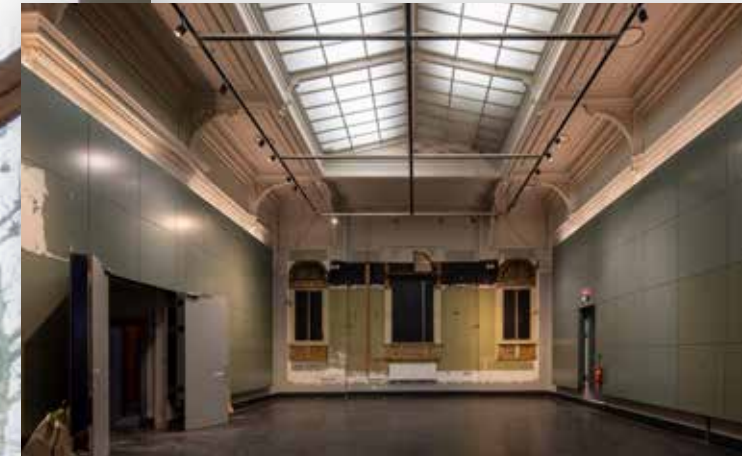
Foto boven: De kleine aquariumzaal bij de start van de restauratie.

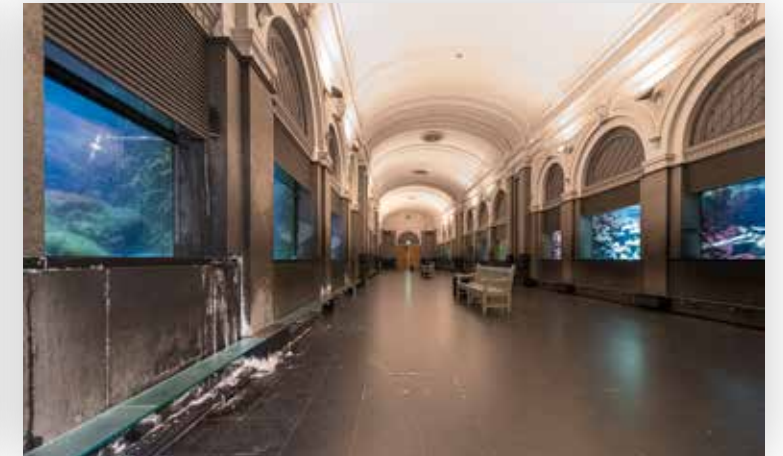
Het Aquariumgebouw kent een zoetwater- en een zoutwatergedeelte. Vooral zout is schadelijk voor de meest gebruikte bouwmaterialen. Geleidelijk zijn de aquaria en oorspronkelijke filterreservoirs gaan lekken, waarna het zout het metselwerk en de natuurstenen gevels heeft aangetast.

Foto boven: De grote aquariumzaal voor de restauratie met zoutuittreding door lekkende aquaria.

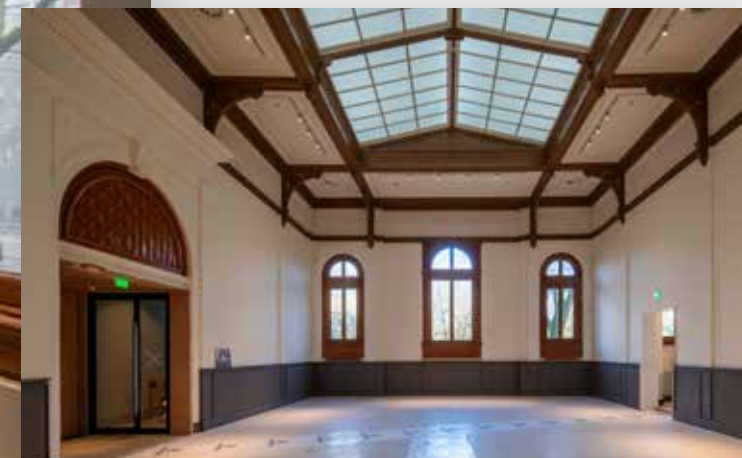
Foto onder: De kleine aquariumzaal is vrijwel gereed voor oplevering.

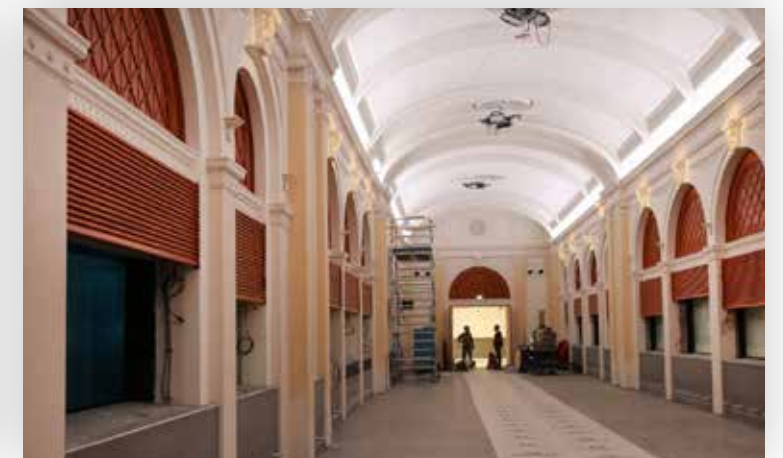
Foto onder: De restauratie van de aquariumzaal is inmiddels vergevorderd. De grote aquariumzaal krijgt zijn oorspronkelijke grandeur terug.

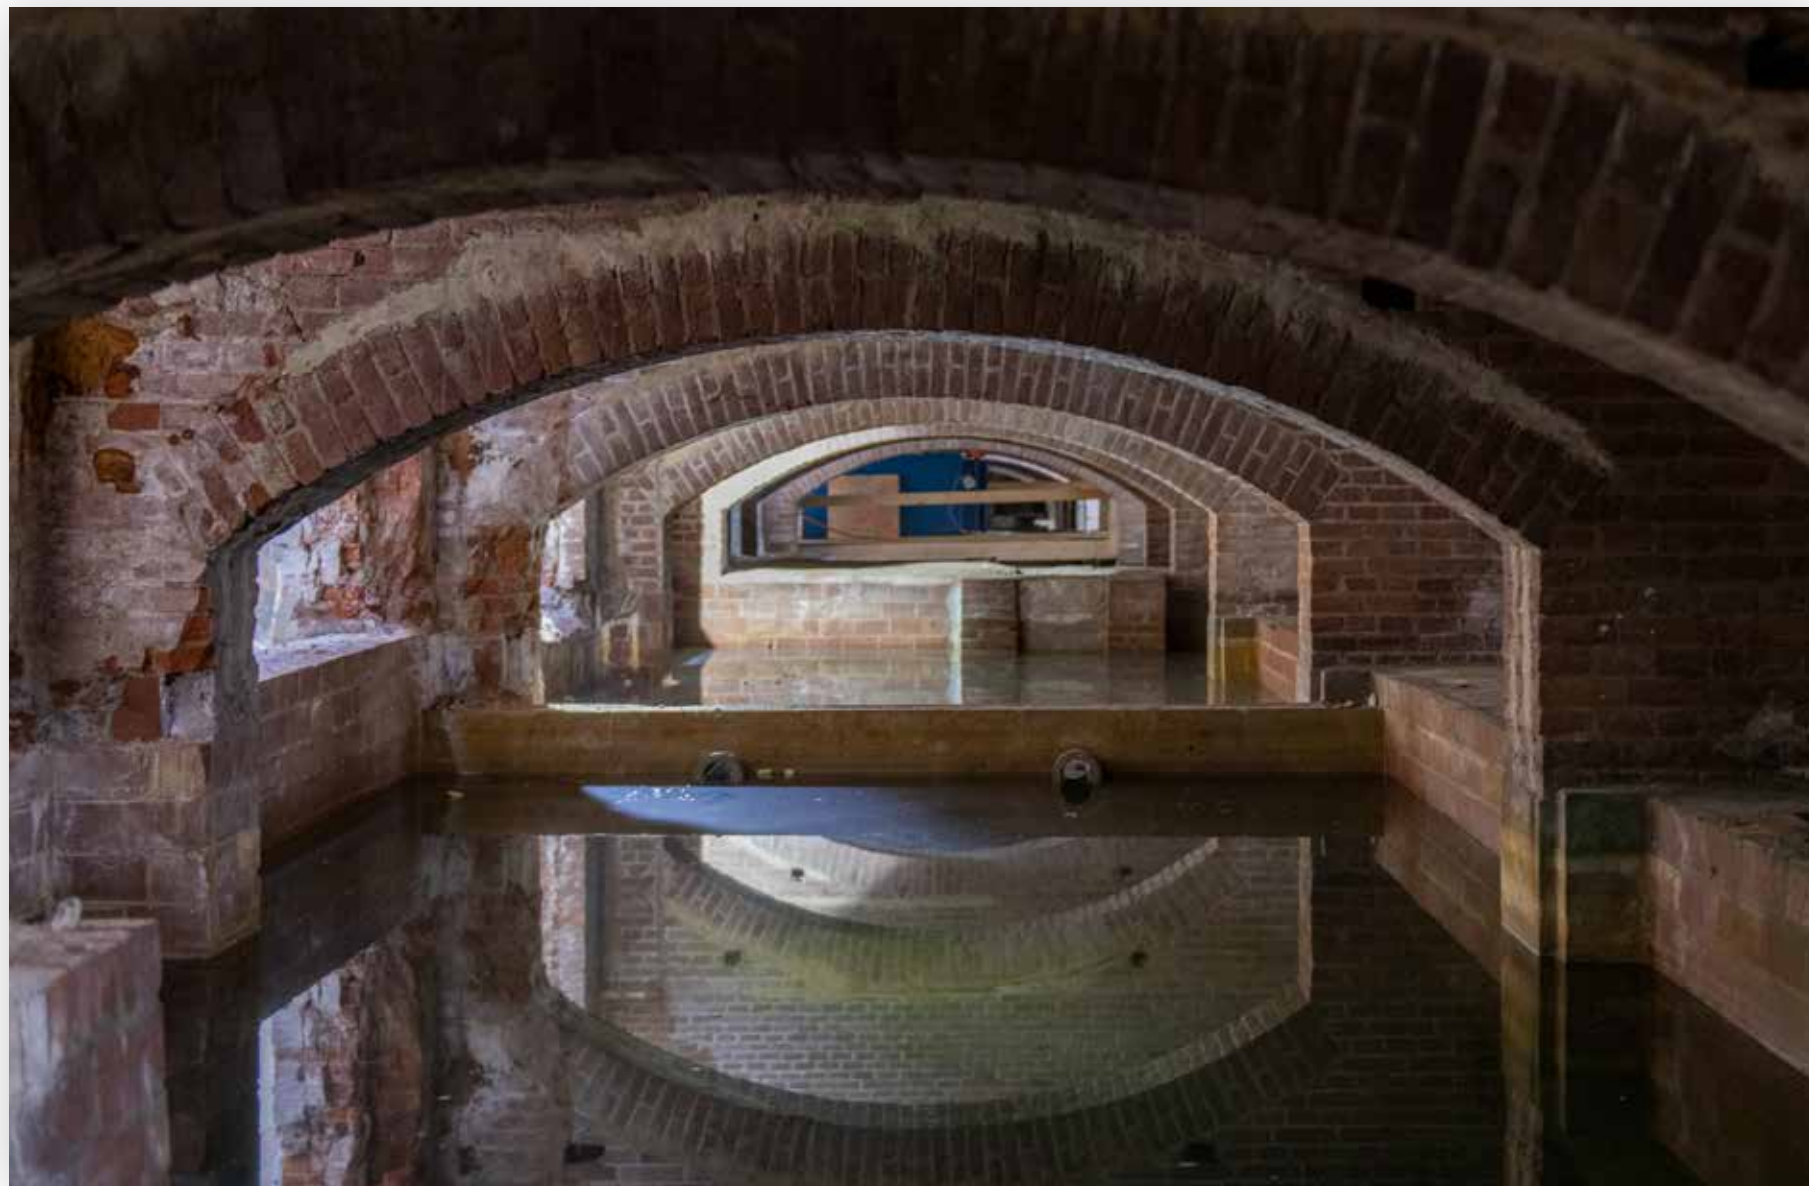
*Foto boven:  
Onder de originele zoet- en  
zoutwateraquaria zijn de  
Loyds-filterbakken nog  
altijd in functie.*

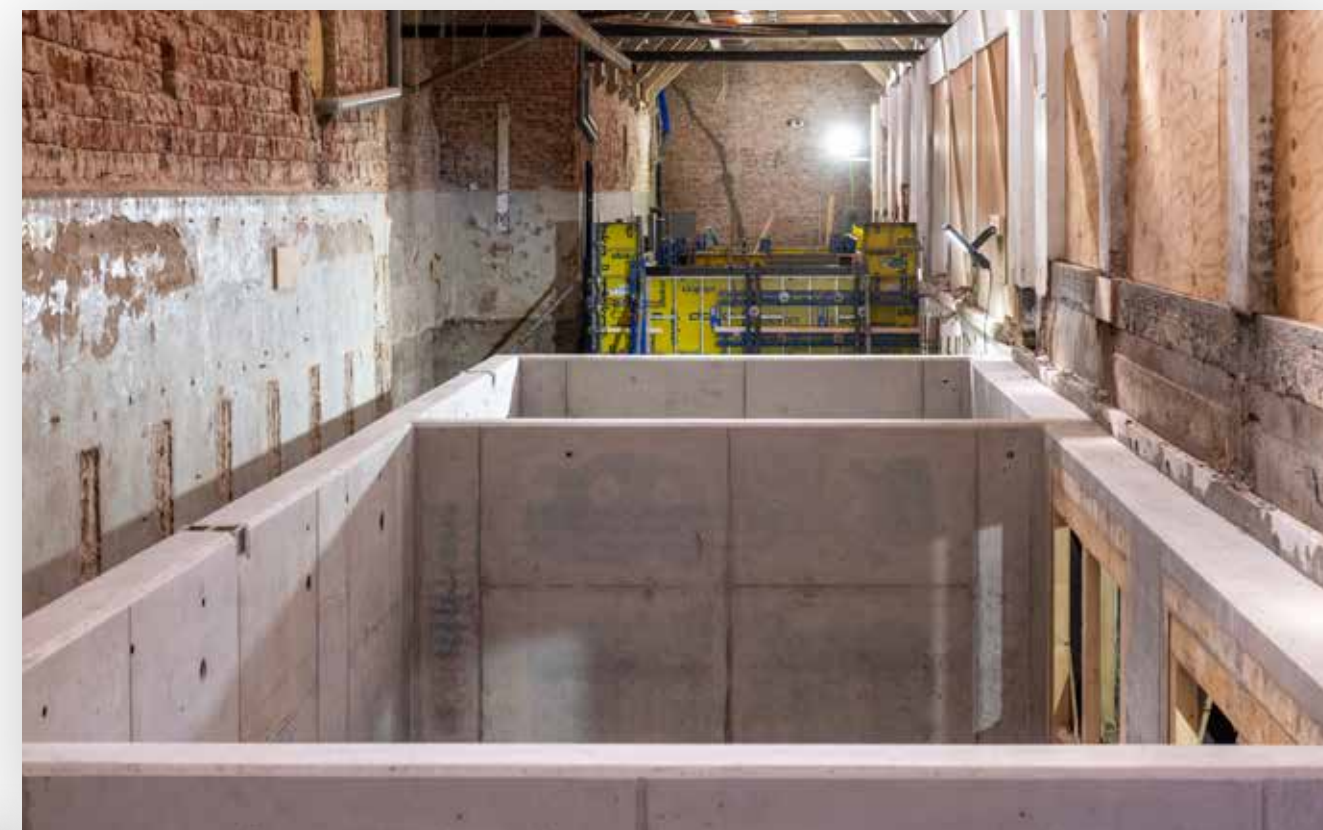
*Foto rechts:  
De nieuwe  
zoutwateraquaria in  
aanbouw.*

De vervanging van de zoutwaterbassins was een grote opgave. Het voor de hand liggende materiaal hiervoor, gewapend beton, is geen optimale keuze. Duurzaam beton bleek een innovatieve oplossing. Voor de wapening werd basaltvezel gekozen, omdat de CO<sub>2</sub>-uitstoot bij de productie hiervan 40 procent lager is dan bij staal. Ook roest en rot basaltvezel niet. Daarnaast is zelfhelend beton toegepast. Wanneer bacteriën in het water in contact komen met zuurstof en vocht, zetten die bepaalde voedingsstoffen om naar kalksteen. Hiermee herstelt het beton zichzelf als er scheurtjes ontstaan.
